FALLAS EN CIMIENTOS Y MUROS DE CONTENCIÓN DE DERRAMES DE TANQUES DE ALMACENAMIENTO DE ACIDO SULFÚRICO. PROPUESTA DE INTERVENCION

FOUNDATIONS AND CONTAINMENT WALLS FAILURES IN STORAGE TANKS OF SULPHURIC ACID SPILLAGES. INTERVENTION OFFER

Artículo de Investigación

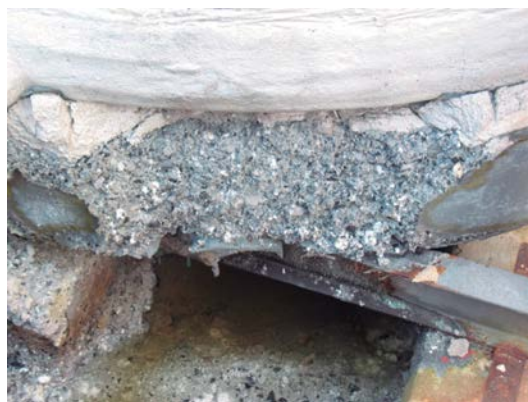
En la inspección visual se observó desagregación y pérdida de material cementante en el concreto base de los dos tanques de ácido sulfúrico, y en la losa de piso de la piscina contenedora de derrames, esta condición imposibilitó la extracción de núcleos en la base de los tanques y losa, y hace suponer la penetración del ácido sulfúrico actuando como ácido y en forma de sulfatos. Figura 1.

Figura 1 Concreto base de los tanques

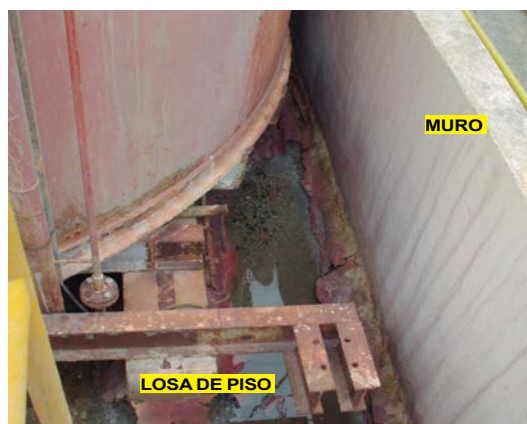
En los muros laterales, Figura 2, se observó el con-

creto sin desagregación y compacto en la parte superior, sin embargo en la parte inferior manifiestan pérdida de conexión con la losa de piso. El aspecto compacto del concreto en los muros que conforman la piscina contenedora de derrames permitió que se extrajeran tres núcleos, en el muro. Tanto del concreto desagregado de la losa de piso de los tanques como de los tres núcleos extraídos en el muro, se tomaron muestras para determinar el contenido de sulfatos, los resultados se sintetizan en la Tabla 1

Figura 2 Muros y losa de piso de piscina contenedora

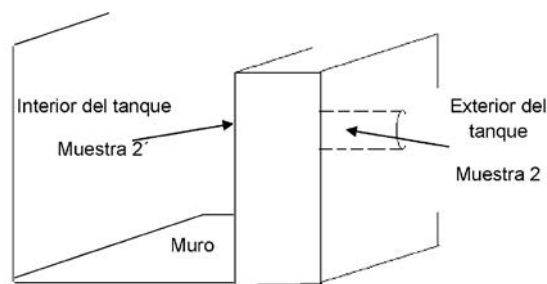
Analizando esos resultados se puede observar el alto porcentaje de sulfatos reportado en la losa de piso de los tanques: 10,63% (siendo el máximo contenido aceptado 0,46% para un concreto de densidad 2,3 g/cm³ con 350 kg de cemento/m³ y 3% de yeso, Feliu y Andrade, (1989) ⁽²⁾). De igual manera, se observa la penetración del ácido en los núcleos del muro (muestras 1, 2 y 3) en donde el porcentaje promedio de sulfatos es de 0,82%, contenido que casi duplica el máximo valor aceptado 0,46%. Es bueno destacar que por la ubicación de los núcleos extraídos (Parte superior del muro), esta zona nunca fue mojada por el ácido drenado de los tanques, por tanto los sulfatos reportados provienen de la atmósfera que rodea ese microclima. Las muestras 1, 2 y 3 fueron tomadas de la parte de los cilindros que corresponden al lado exterior del muro, la muestra 2' corresponde al cilindro 2 pero de la parte interior del Muro. Figura 3.

Figura 3: Zona de extracción muestras 2 y 2'

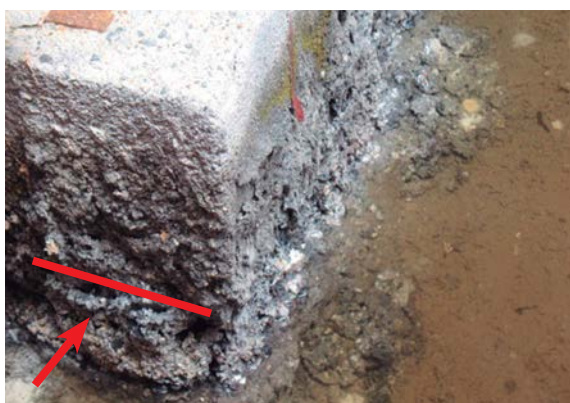
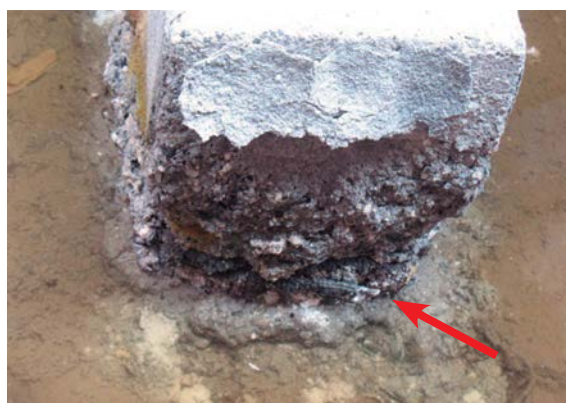
Se pudo determinar que el diámetro del acero de refuerzo de la parte superior del muro es de $\varnothing 5/8''$ y el espesor de recubrimiento del acero es de 2.5 cm. La condición del acero de refuerzo de la losa de piso, base de los tanques y el ubicado en la parte inferior de los muro, evidencia corrosión y rotura al perder la sección por efecto del ácido al que ha estado expuesto durante meses, Figura 4 y Figura 5. La condición del acero de refuerzo en la parte superior del muro esta conservado.

Figura 4 (a) y (b): Acero de refuerzo expuesto en bases de tanques de Ácido Sulfúrico

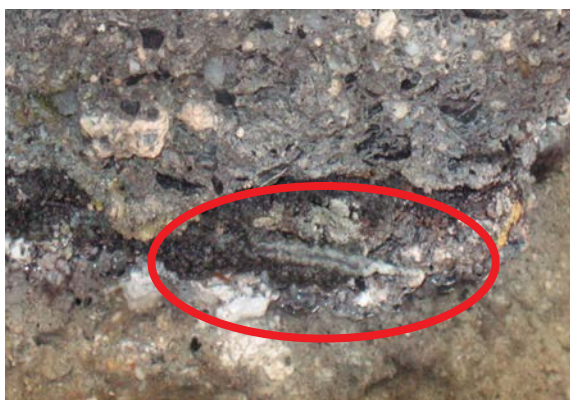
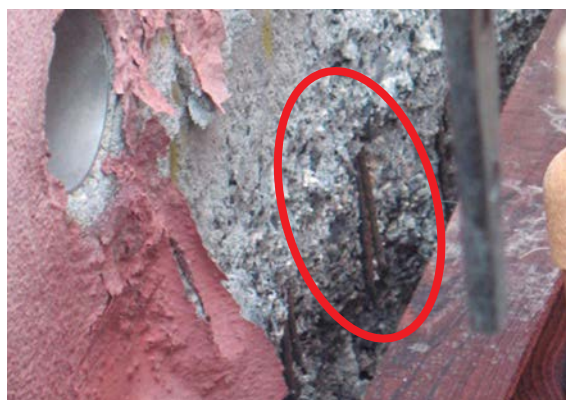
Figura 5 (a) y (b): Pérdida de sección y rotura del acero de refuerzo en base de los muros de contención

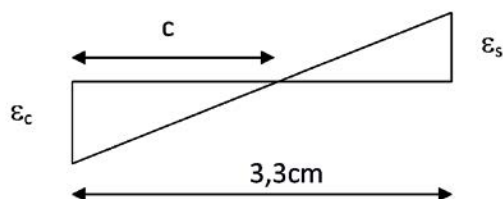
Con base a las condiciones críticas de desconexión de los aceros de la cara interior del muro, se determina la capacidad remanente considerando que el acero de la otra cara del muro actúa a tracción, mientras que en el extremo externo se concentra la compresión en el concreto. Dado que el recubrimiento es de 2,5cm, y el acero de refuerzo es de 5/8", resulta una altura útil disponible de 3,3 cm. Parece obvio que se trata de una sección sobrerreforzada por lo que se espera que la falla ocurra por aplastamiento del concreto antes de que ocurra la fluencia en el acero, ergo, se realiza un análisis de compatibilidad de deformaciones considerando un $\epsilon_c = 0.003$ como se observa en la Figura 6 y un análisis de equilibrio de fuerzas en la sección considerando los siguientes parámetros:

Figura 6: Diagrama de deformaciones de la sección.

$$c = 2.36 \text{ cm}, \quad f_s = 3220 \text{ kgf/cm}^2 \quad \text{y} \quad M_R = 675 \text{ kgfcm}$$

Al igualar el momento actuante con el resistente, podemos determinar la altura máxima del líquido antes de que ocurra un colapso, resultando dicho valor en $h = 0.85 \text{ cm}$.
